自治体による事例紹介① (長寿命化改修)

令和7年11月
寄居町教育委員会

名 称 男衾中学校長寿命化改修工事

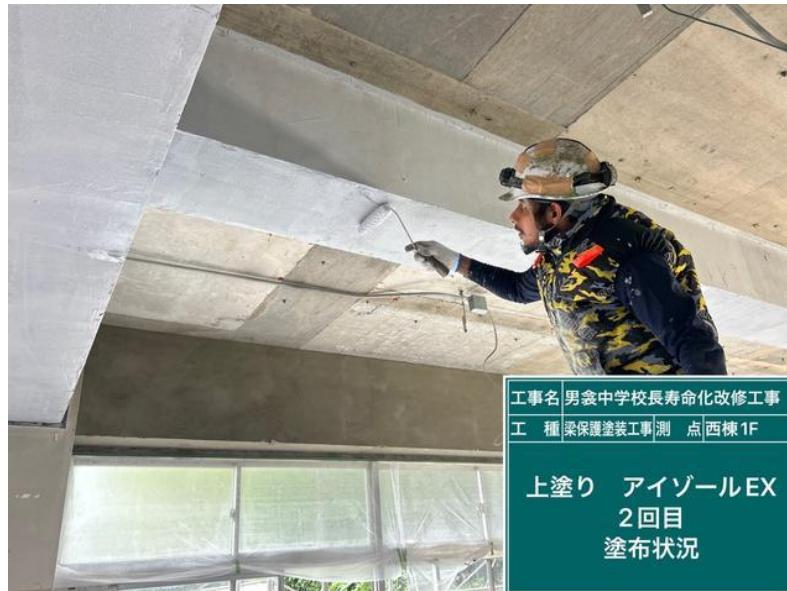
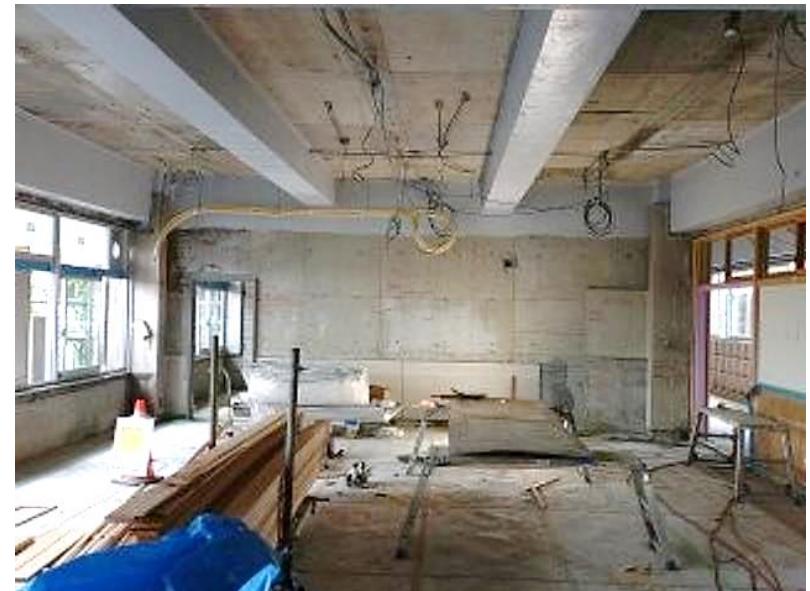
コンクリート中性化対策 (表面被覆工法『リハビリ被覆工法』)

表面被覆工法は、コンクリート表面に、被覆材を塗布して表面を覆うことにより外部からの劣化因子の侵入を遮断する工法

中性化により劣化したコンクリート構造物の補修工法の選定は、耐力度調査結果の分析や、設計業者による現地確認等により決定

対策箇所は、構造上主要部分である、梁、柱を中心に実施

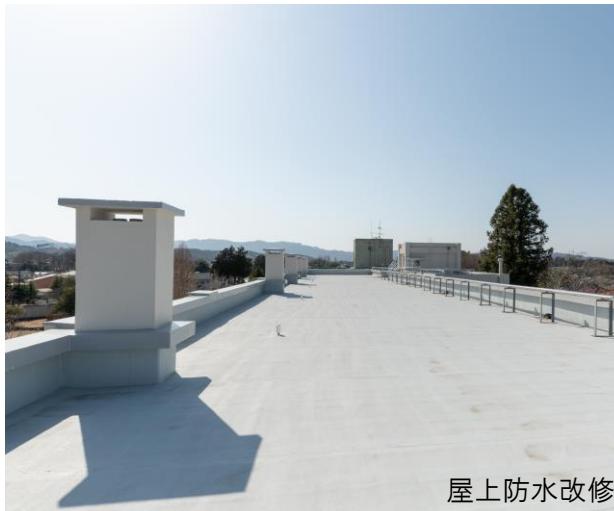
屋上防水改修

広範囲にわたり防水機能の劣化が生じているため、全面的な改修を実施

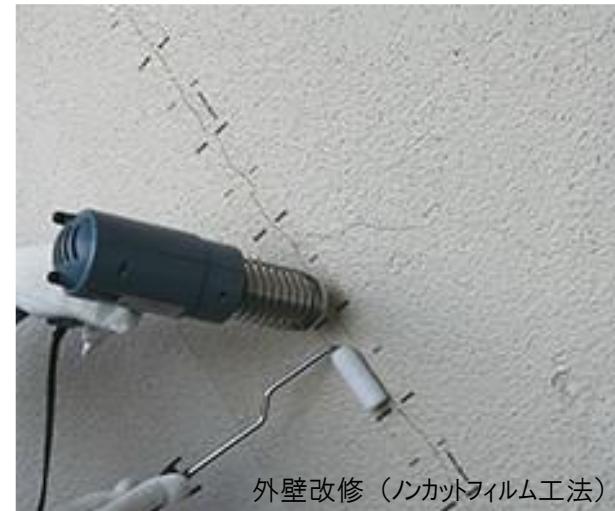
外壁改修（ノンカットフィルム工法）

外壁改修

ひび割れ箇所の補修のほか、全面的な塗装を実施。なお、ひび割れ補修は、粉塵、騒音を発生させず安全かつ綺麗な仕上がりが可能な「ノンカットフィルム工法」を採用

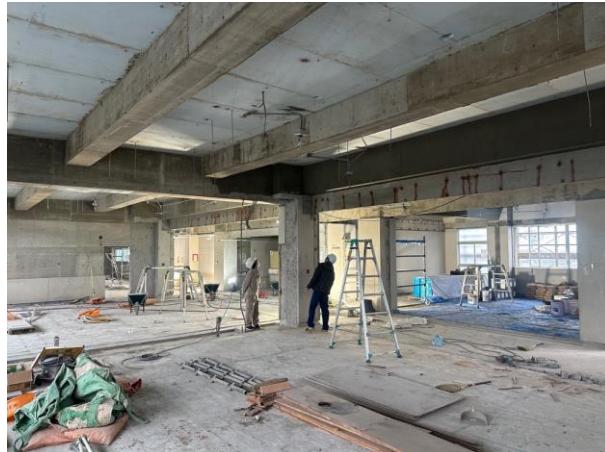
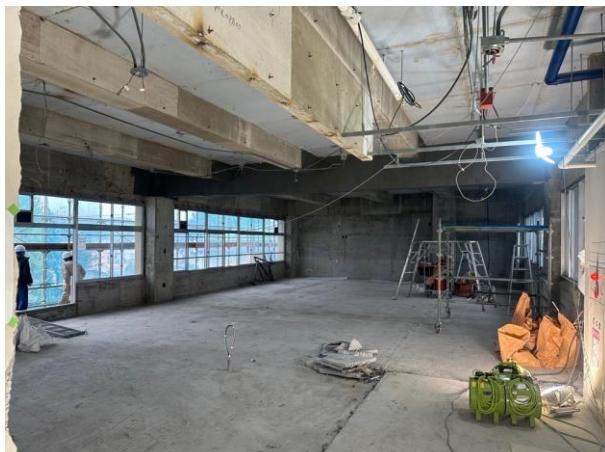
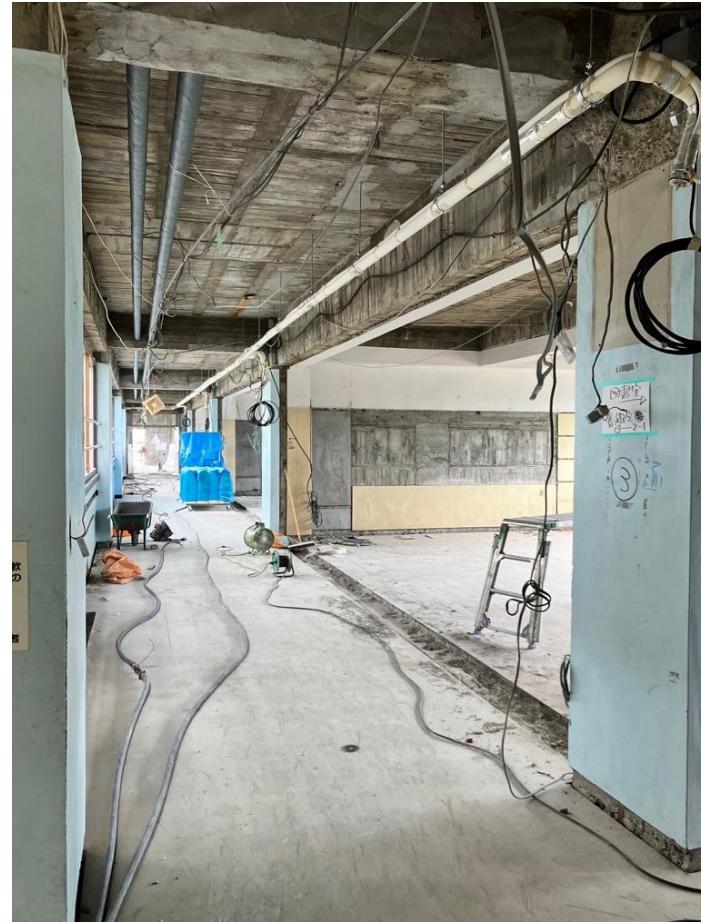
02 内部改修工事

スケルトン改修と同等の改修を実施（教室の床、フローリングブロック以外は基本撤去）

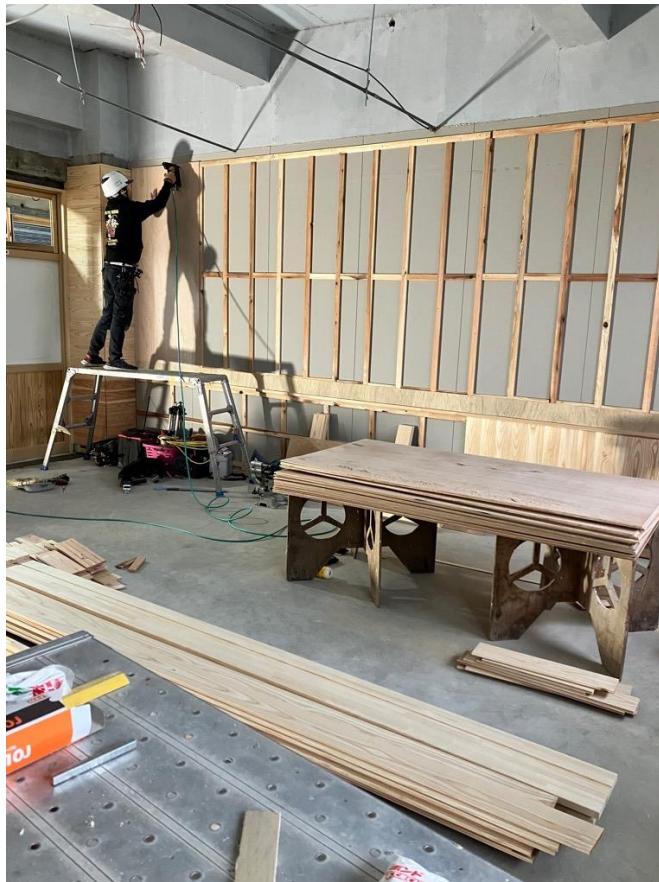
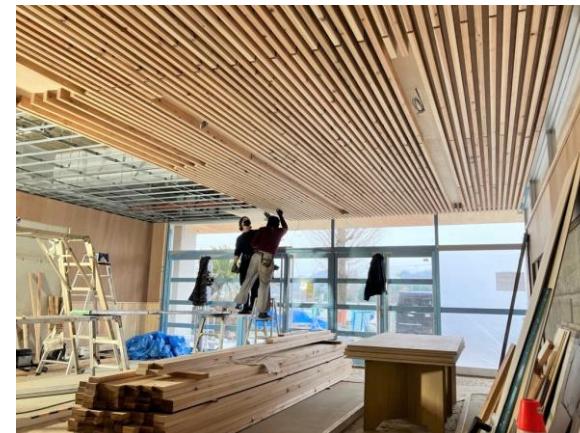
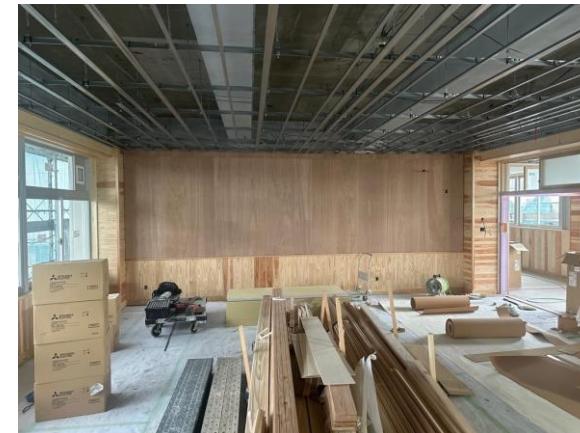
内装の木質化

全体的に木質化を実施。昇降口や図書室は天井に木ルーバーを設置
